ANALYSE GEBÄUDEHÜLLE EMPFEHLUNGEN GEBÄUDEHÜLLE

MFH zensierte Bereiche

3. Ausgangslage

4. BEGUTACHTUNG / ANALYSE

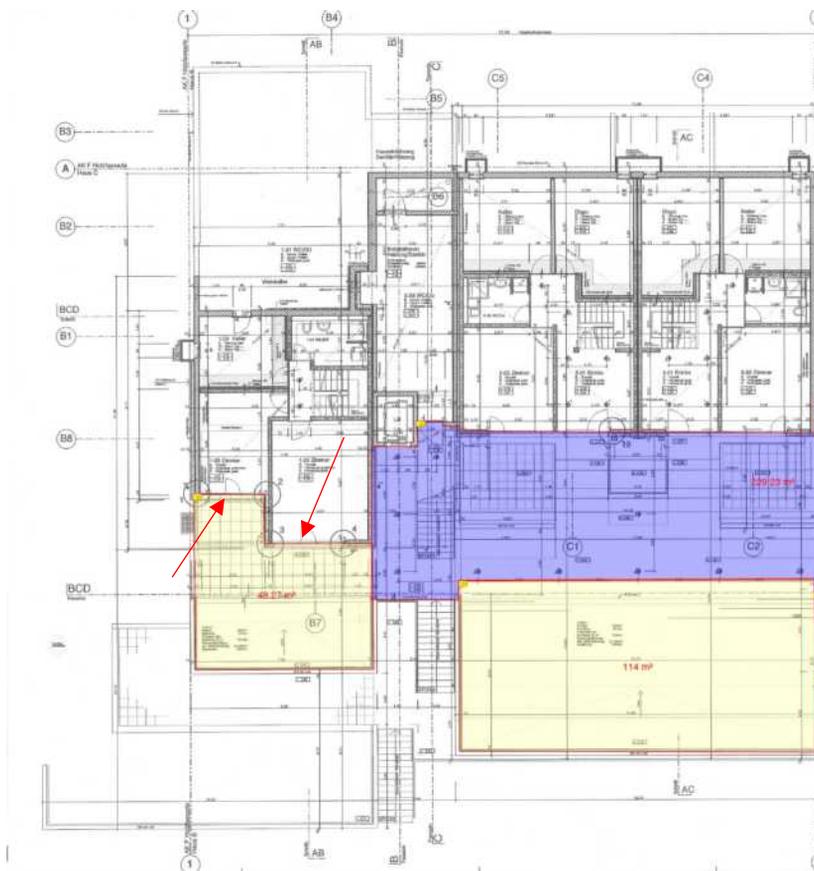
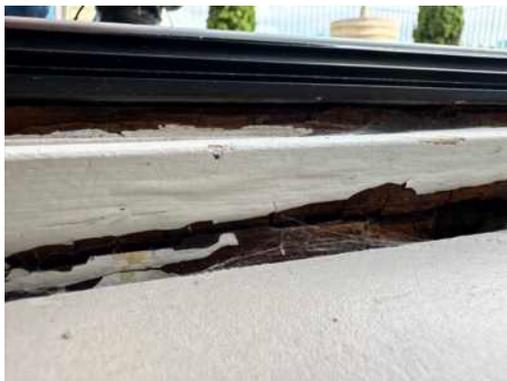
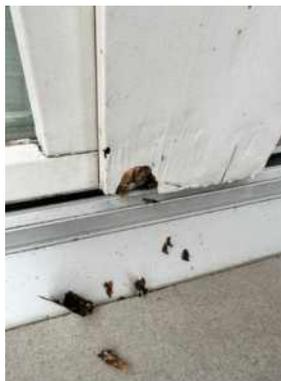
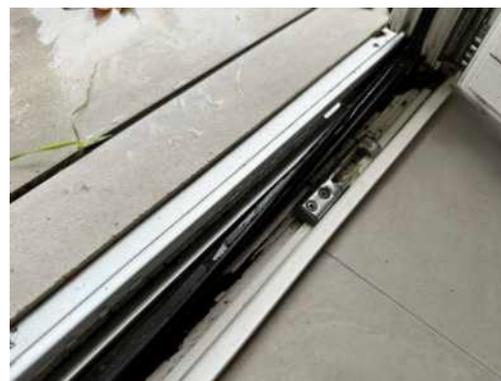
Haus

- Verfaulte und durchnässte Fensterrahmen
- Plattenbeläge zu hoch verlegt / Fensterentwässerung u. Rückstauhöhe nicht mehr gewährleistet

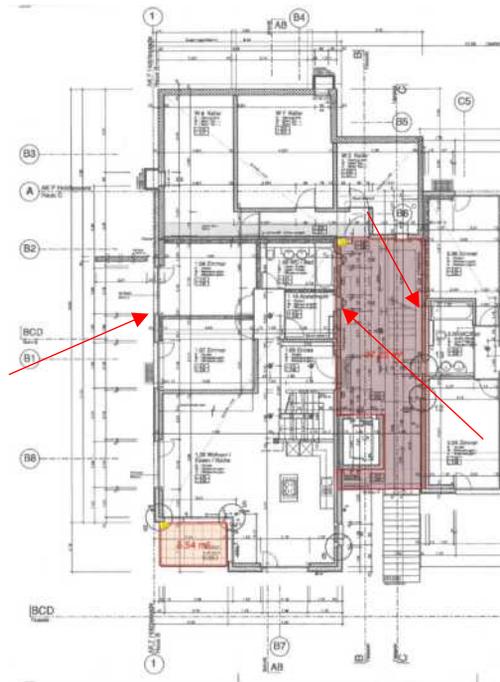
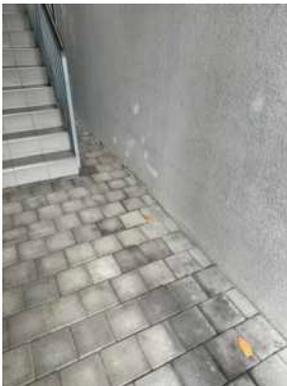
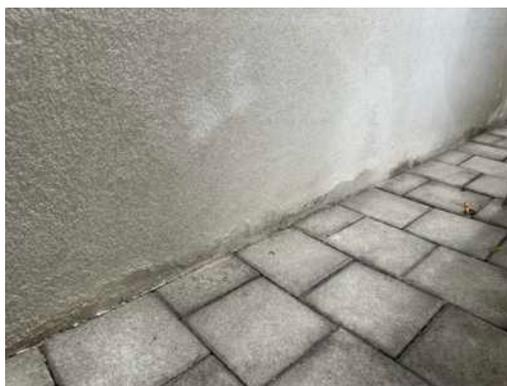
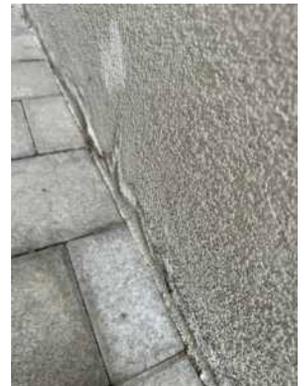
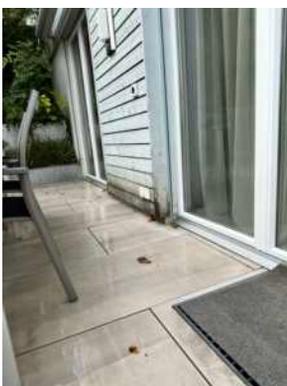
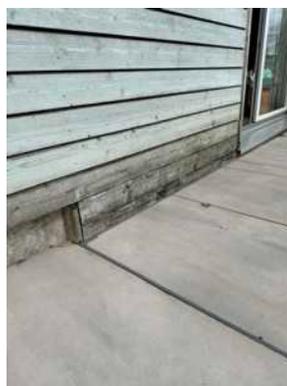
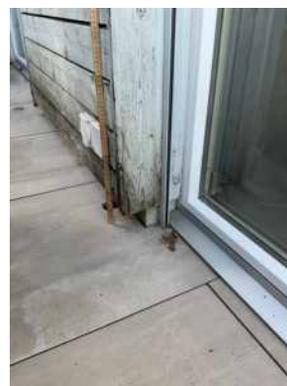
Haus

- Holzschalung zu tief im Terrain-Bereich (gem. Norm 250 mm ab Boden)
- Putzablösungen infolge fehlendem Sockelblech und zu eng verlegtem Plattenbelag

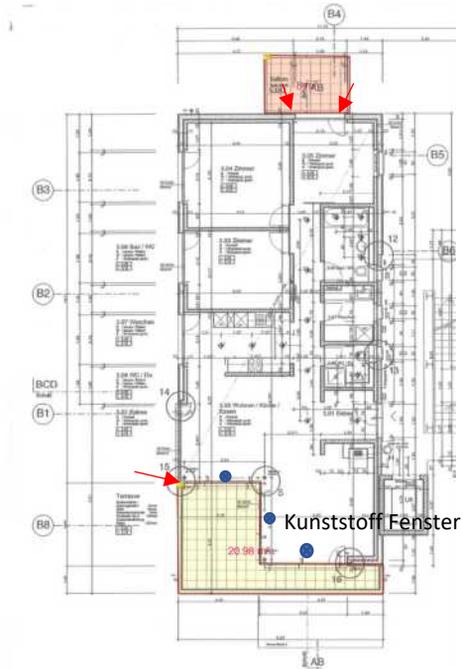
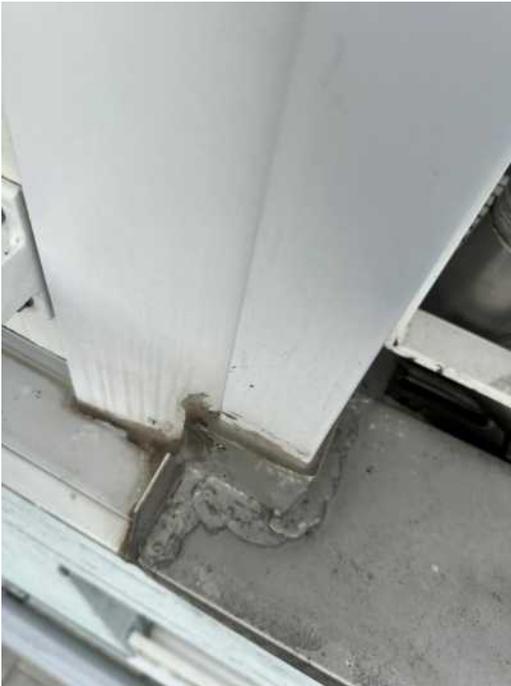
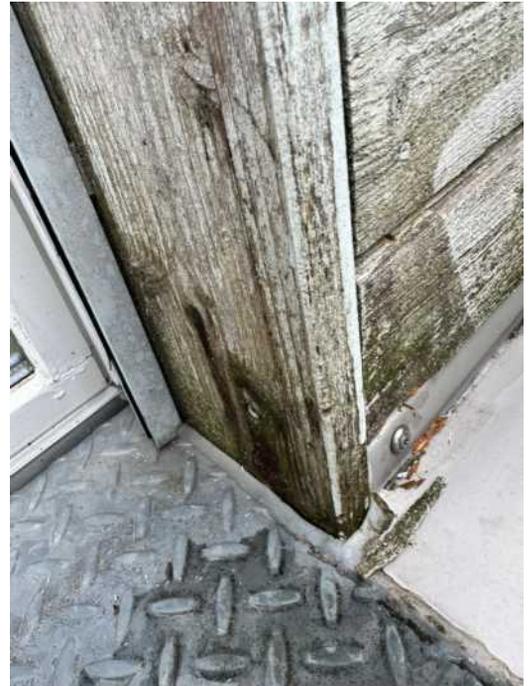
Haus Nr.

- Feuchte Zimmerecke / Fensterecke
- Mangelhafte Detaillösungen der Spengleranschlüsse bei Balkon und Terrasse
- Verfaulte Leibungshölzer

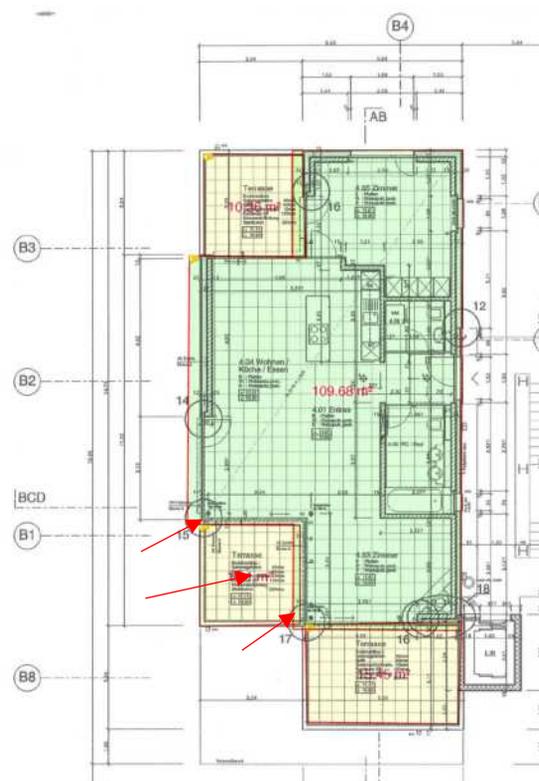
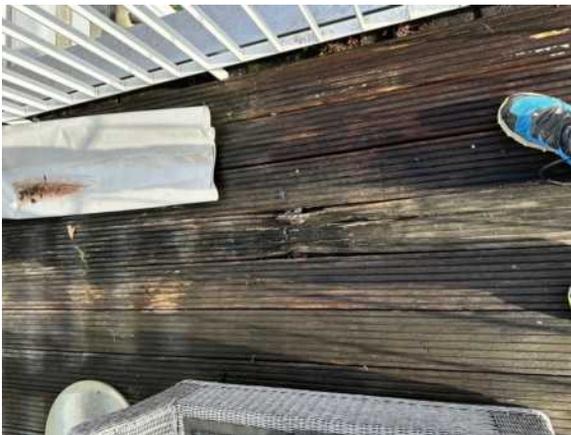
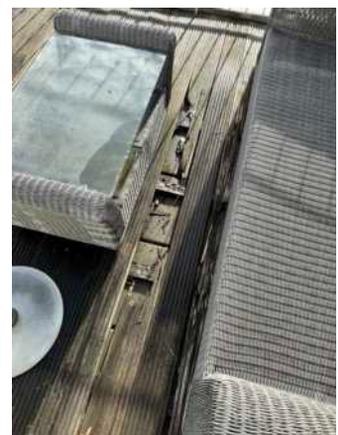
Haus Nr.

- Feuchte Zimmerecke / Fensterecke (identisch Ebene 6)
- Verfaulte Fensterrahmen (Durchbohrung Rahmen für Satelliten-Kabel)
- Verfaulte Leibungs- und Sturzhölzer
- Verfaulte Holzroste
- Rückstauhöhen Fenster mit Doppel-Bodenaufbau nicht mehr gewährleistet
- SUVA Geländerhöhen mit Doppel-Bodenaufbau massiv unterschritten

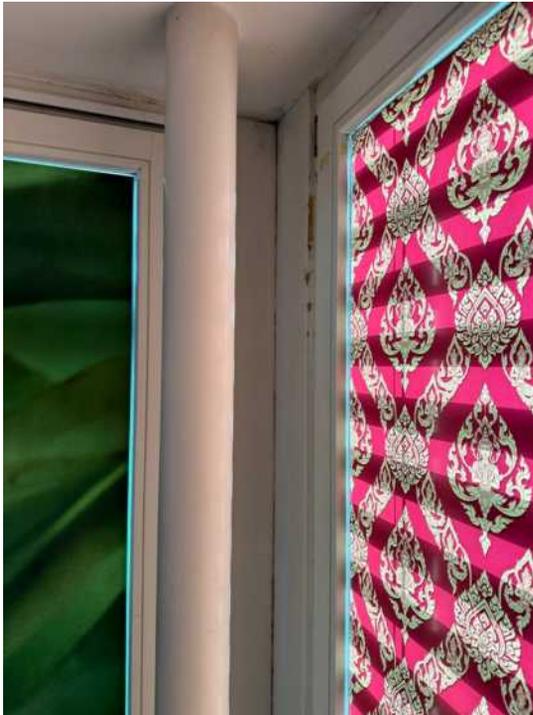
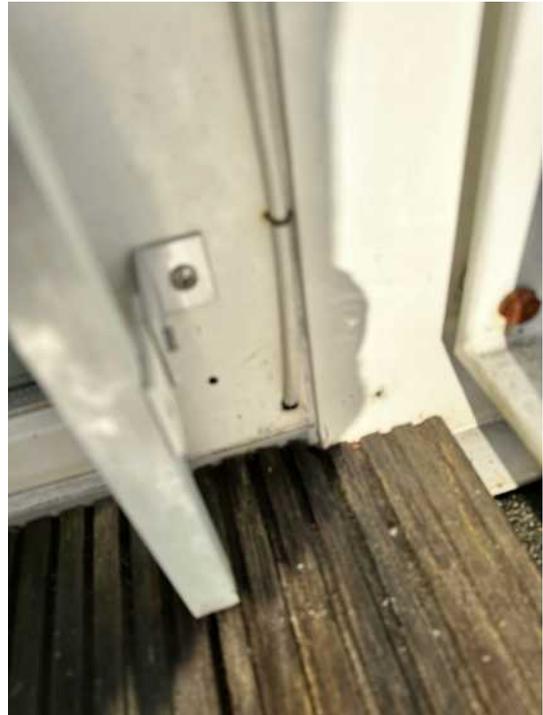
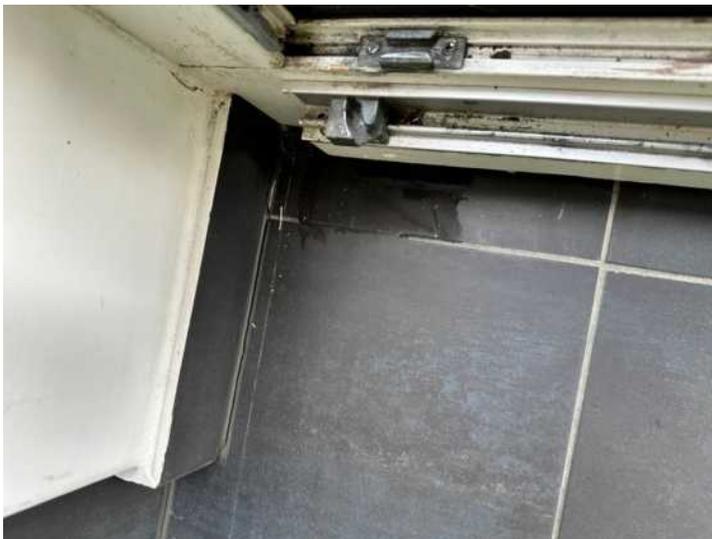
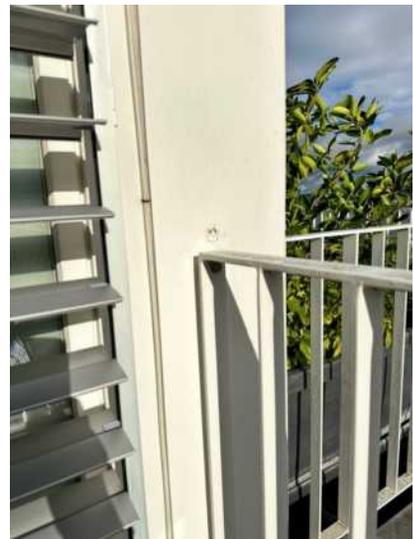
Haus

- Feuchte Zimmerecke / Fensterecke (identisch Ebene 6)
- Verfaulte Fensterrahmen (Durchbohrung Rahmen für SAT-Kabel)
- Verfaulte Leibungs- und Sturzhölzer
- Verfaulte Holzroste
- Rückstauhöhen bei Fenster mit Doppel-Bodenaufbau nicht mehr gewährleistet
- SUVA Geländerhöhen

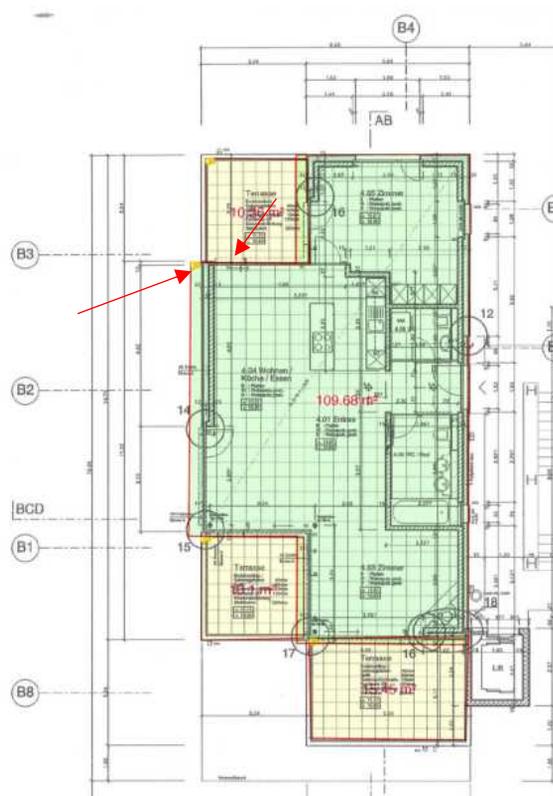
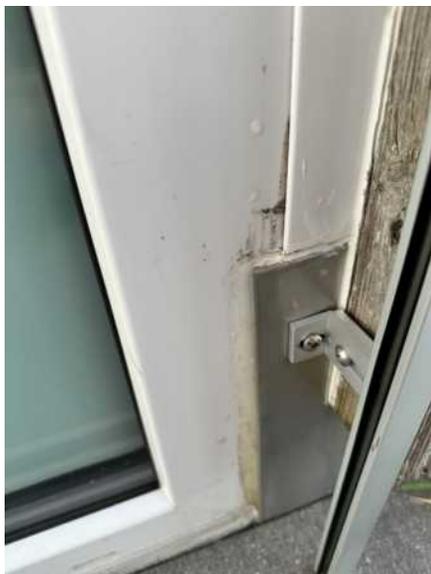
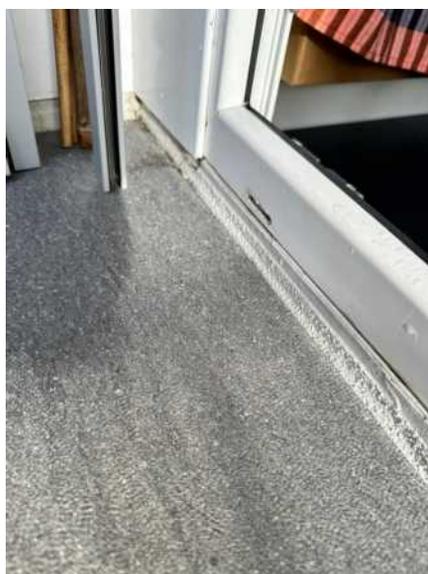
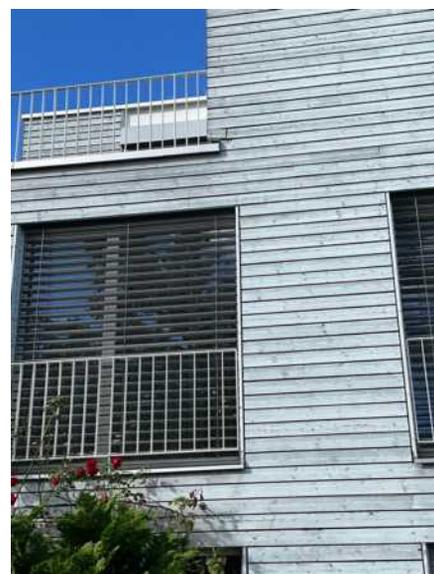
Haus [REDACTED] (sanierte Terrassenfläche)

- Fragwürdige Kitt-Übergänge von Holz zu Metall
- Fehlende Wetterschenkel
- Lose Holzteile
- Fehlende Dachwasser-Gitterroste

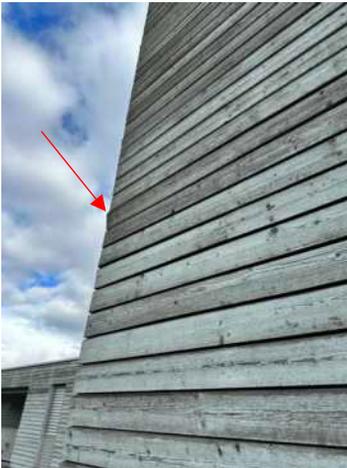
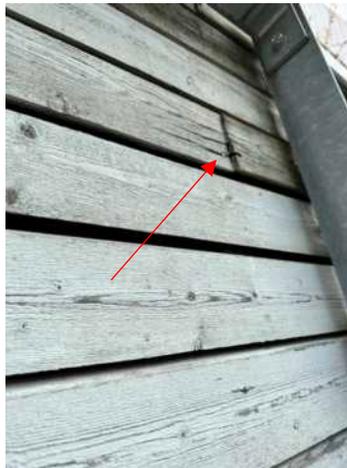
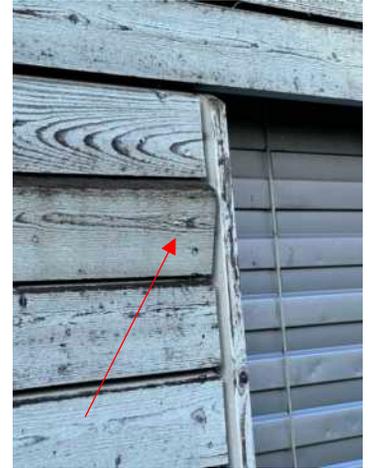
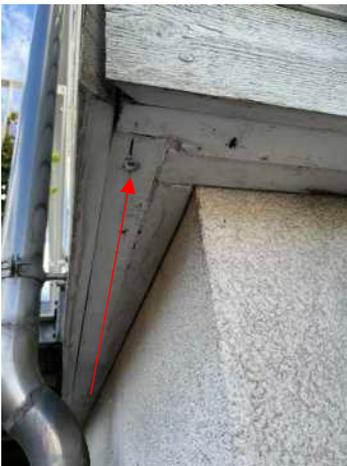
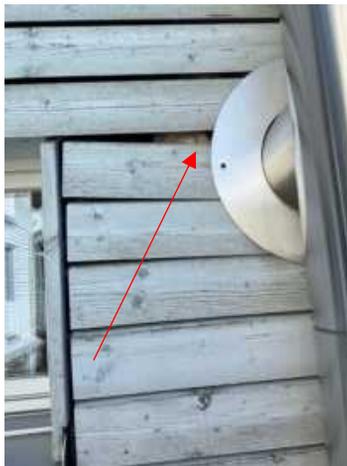
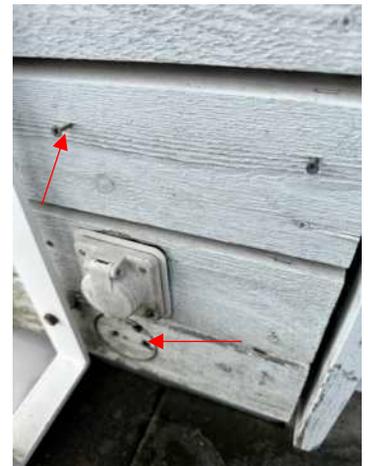
Haus Allgemeinzustand Fassade

Der Zustand der Fassade zeigt leider auf, dass ein Unterhalt in den letzten Jahren vernachlässigt wurde, ist aber im Allgemeinen als gut zu bezeichnen, und kann nun mit korrekt gewählter Unterhaltsarbeiten werterhaltend verlängert werden.

- Überarbeiten der verzogenen Bretter durch Anschrauben mittels A2 Fassadenschrauben
- Ersetzen verfaulter und stark verzogener Bretter und Deckleisten
- Ersetzen verfaulter Sockelleisten
- Anbringen von Lüftungsgittern
- Sämtliches Nachschrauben der Befestigungen und entfernen loser Klammern
- Bürsten, imprägnieren und neu streichen sämtlicher Holzteile

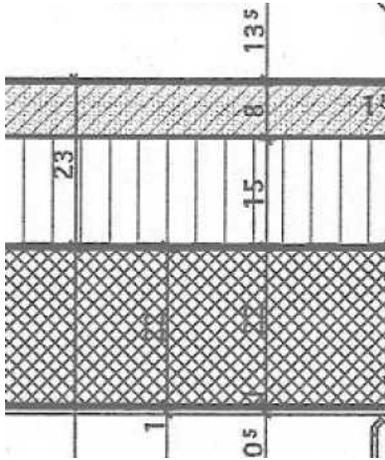
HAUPTDACH

Die XPS Dämmung (extrudierter Polystyrol) galt lange Zeit als wasserdichter Dämmstoff,

Nach neuen Normen dürfen im Dachbereich solche Dämmungen nur noch mit Untergrundgefällen von mindestens 1.5% ausgeführt werden und sind in der Stärke massiv dicker zu dimensionieren. Zu erwähnen ist auch, dass der Werkstoff XPS schon im neuen Zustand gut 25% schlechtere Dämmleistung
