ANALYSE GEBÄUDEHÜLLE EMPFEHLUNGEN GEBÄUDEHÜLLE

MFH zensierte Bereiche

3. Ausgangslage

4. BEGUTACHTUNG / ANALYSE

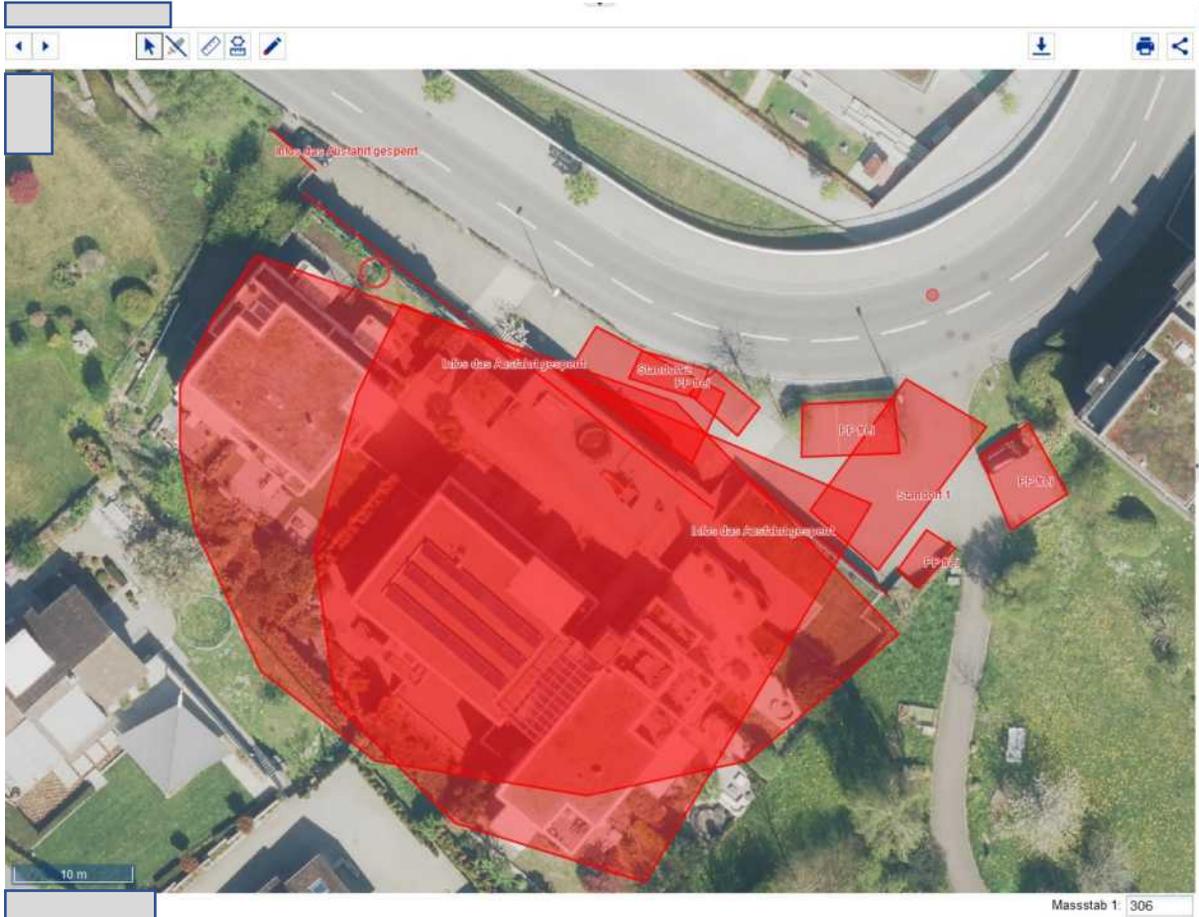
In meine Beurteilung habe ich auch die "Bedienbarkeit" der Dächer in Augenschein genommen und will hier bereits im Vorfeld darauf aufmerksam machen, dass bei einer Sanierung an gewissen Tagen infolge Kraneinsatz der gesamte Platz wie auch die Garagenplätze nicht zu benutzen sind.
